des bonnes pratiques pour prévenir les risques dans le métier de la collecte des déchets ménagers

Véhicules de collecte : vers

davantage de sécurité et de confort

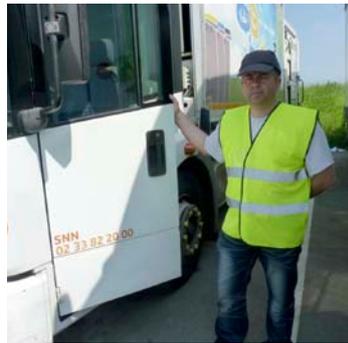
« Le gros avantage de la cabine basse est la facilité de montée et descente. Idéale pour le haut-le-pied, elle limite les chutes. La portière passager s'ouvre en deux pans, une sécurité supplémentaire pour les collectes en ville notamment ».

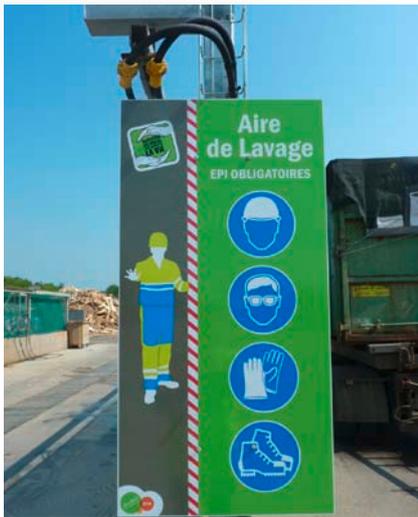
Entièrement cimentée et délimitée par deux murs de parpaings rehaussés de filets, l'aire de lavage est un espace dédié, sans risque de co-activité. Les filets consignent les éclaboussures dans la zone évitant les projections vers les camions en débâchage situés à proximité. Ils protègent également du vent.

Les lances sont positionnées à hauteur d'homme de chaque côté du véhicule sur un support. Elles sont fixées sur des rails coulissants permettant d'accompagner les déplacements arrière et avant du véhicule. Deux opérateurs (chauffeurs et ripeurs) actionnent ainsi les lances, chacun dédié à un côté du véhicule.

« Nous avons utilisé un ancien caisson frigorifique hermétique pour entreposer nos deux nettoyeurs à haute pression : cela évite sur-chauffe et gel. Nos lances sont à puissance réglable et se coupent automatiquement au bout de 90 secondes lorsque l'on ne les actionne plus ».

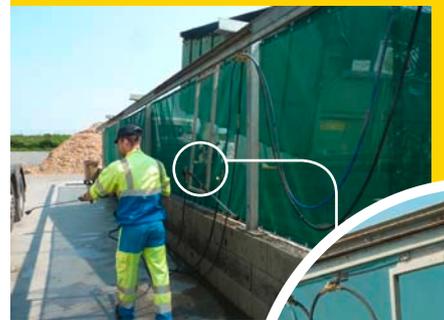
Guillaume Charpentier, chauffeur SITA, sur la piste de lavage

« Nous n'avons plus besoin de tirer fortement sur des dérouleurs pour dégager la longueur de tuyau nécessaire et plus besoin de se baisser. Nous décrochons la lance et les rails nous avancent ou reculent les tuyaux : plus besoin de forcer »
